# 데크플레이트 붕괴 재해 사례 및 예방대책

## 사고발생 알림

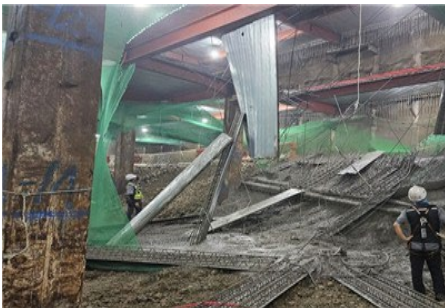
- '26.8.25.(화) 울산시 소재 주상복합 신축공사 현장에서
- 지하 3층 데크플레이트에 콘크리트 타설 중 기둥-보 철골 접합부가 파단되면서 보와 함께 데크플레이트가 붕괴되며 근로자 추락(추정)
- 3명 부상

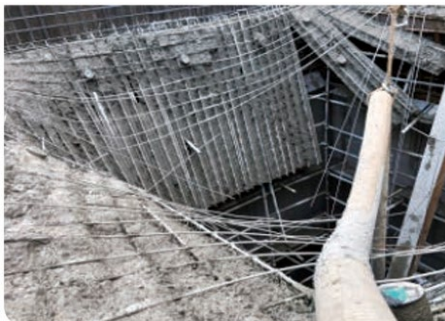
## 동종 재해 사례 - 1

- '20.9.28.(월) 서울시 소재 주거 및 업무시설 신축공사 현장에서
- 기계식 주차타워 천장 슬래브 콘크리트 타설 중 데크플레이트를 지지하던 H-beam이 탈락하면서 데크플레이트가 붕괴
- 2명 사망, 1명 부상

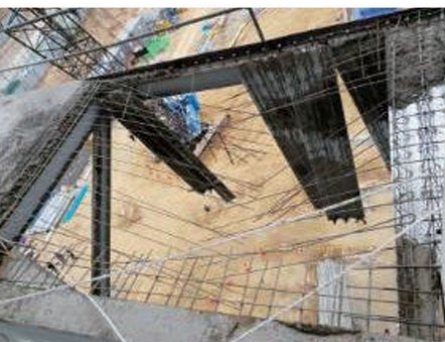
## 동종 재해 사례 - 2

- '19.3.18.(월) 경북 안동시 소재 환경에너지종합타운 조성공사 현장에서
- 데크플레이트를 지지하고 있던 목재 각재가 탈락되어 붕괴 사고 발생
- 3명 사망
